Município de Bom Jardim

LOCALIZAÇÃO

Nome da área: Bj-FL-001 - Estrada Barra - Banquete

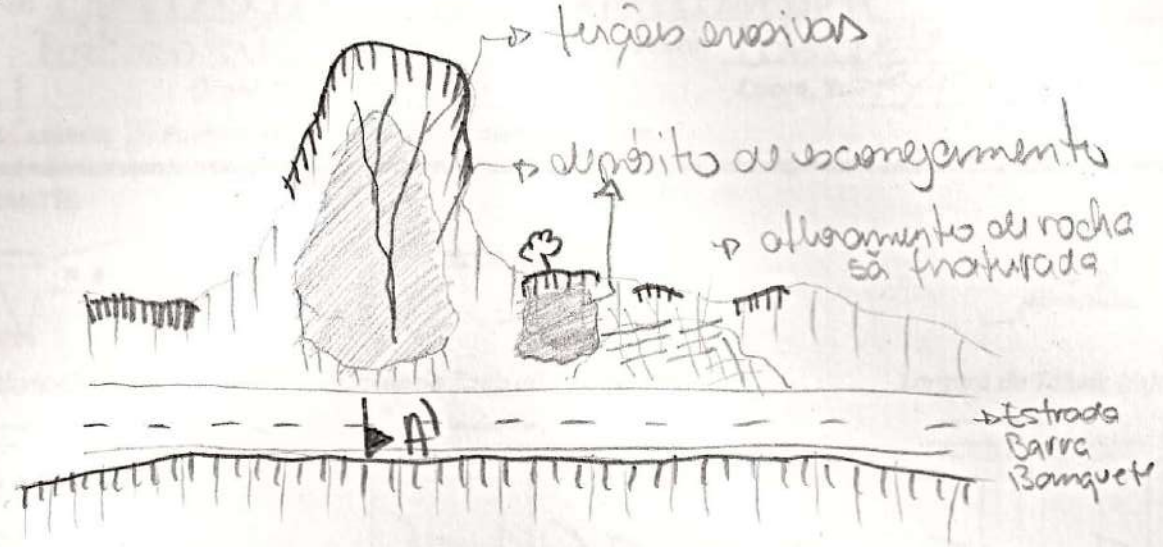
PLANTA

- talude de corte
- cicatriz
- rocha índimada

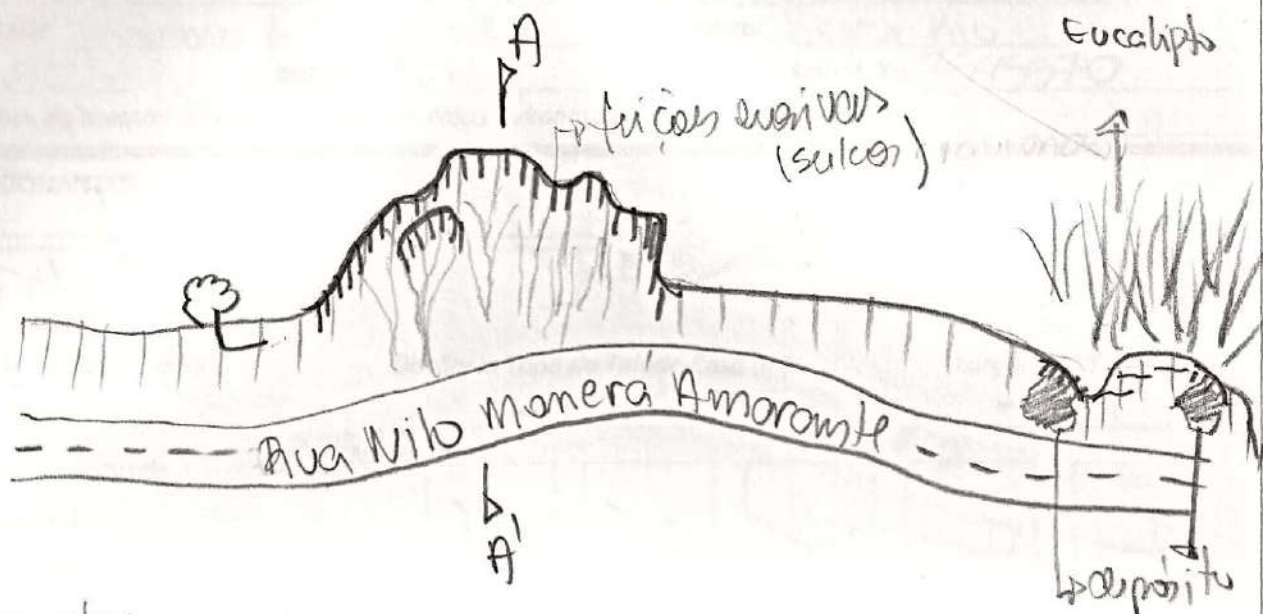
PLANTA

- talude de corte
- cicatriz
- árvore inclinada
- trinca horizontal

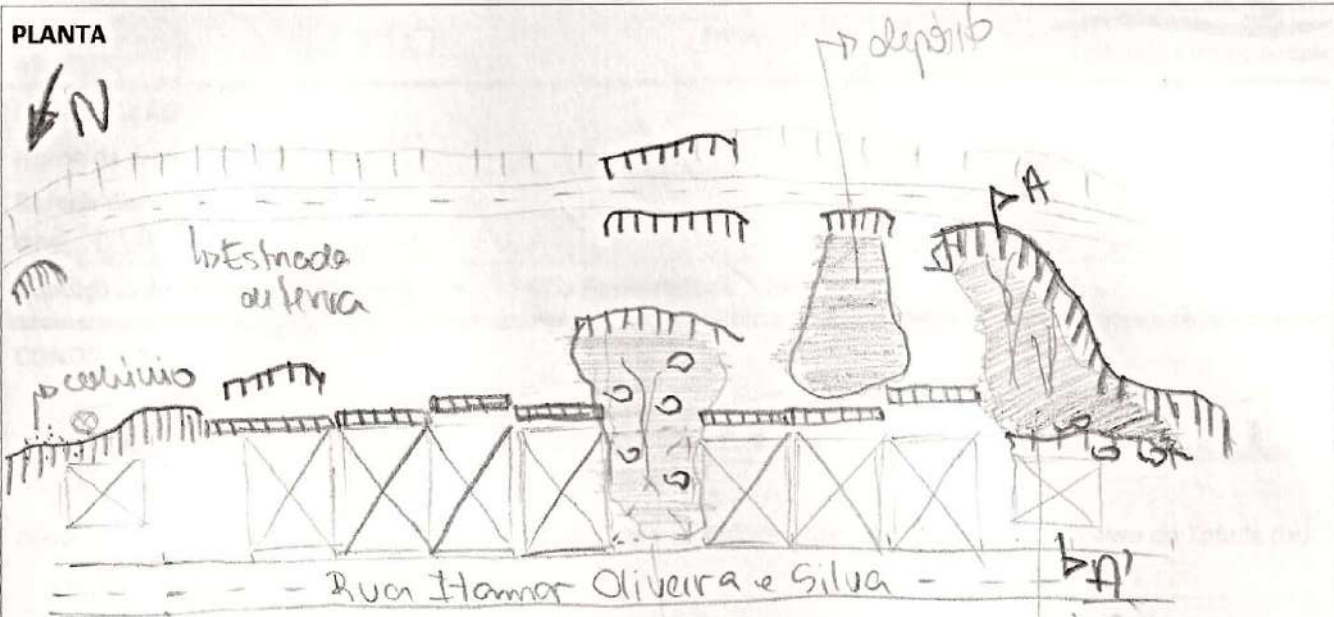
PLANTA

- talude de corte
- cicatriz
- muro de contenção
- matacões
- camada d'água
- areste inclinada
- deposição
- fiação erosa

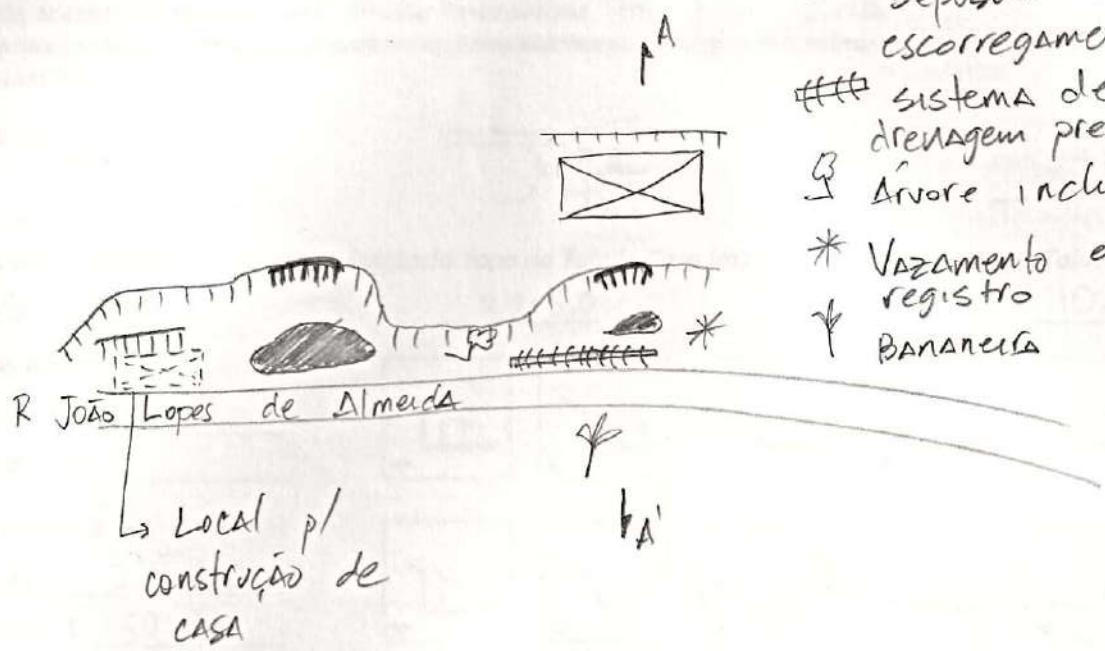
- TTTT Talude de corte
- TTT Cicatriz de escorregamento
- Depósito de escorregamento
- ### sistema de drenagem precário
- ⊥ Árvore inclinada
- * Vazamento em registro
- ⊥ Bananeira

Local p/ construção de CASA

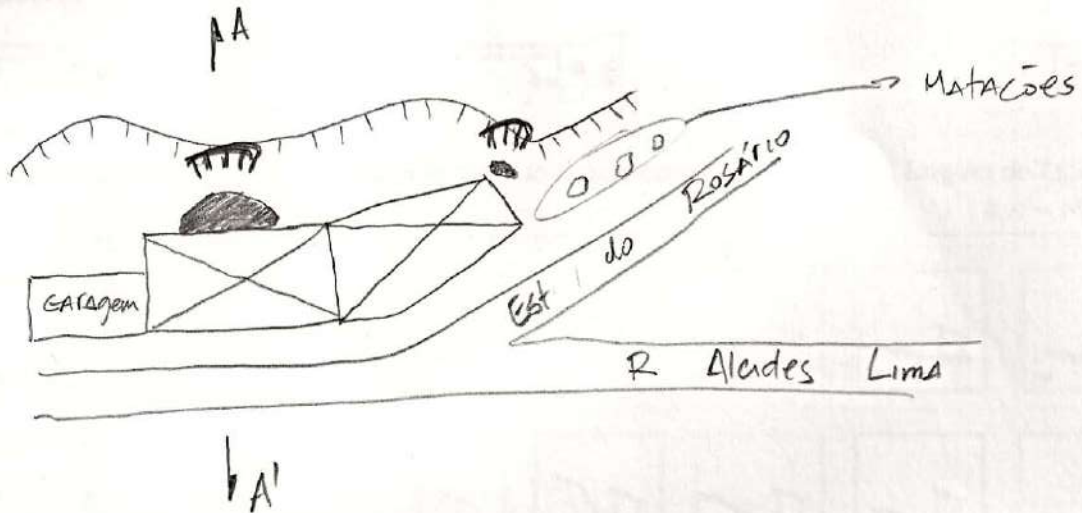
- LEGENDA
- TTTT TALUDE de corte
 - TTTT LICATRIZ de escorregamento
 - Depósito de escorregamento

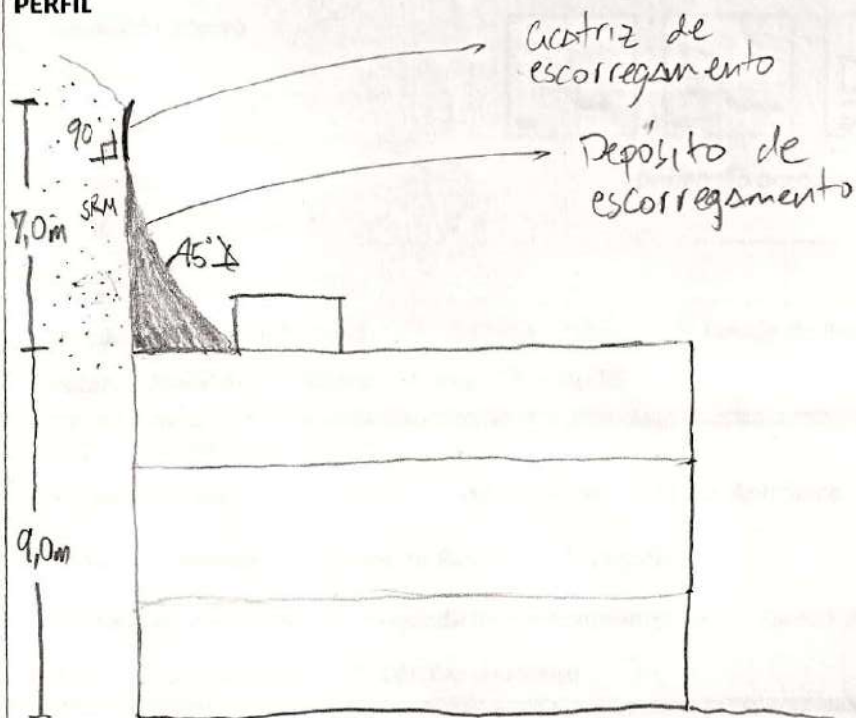
PERFIL

RUA Alades
LIMA

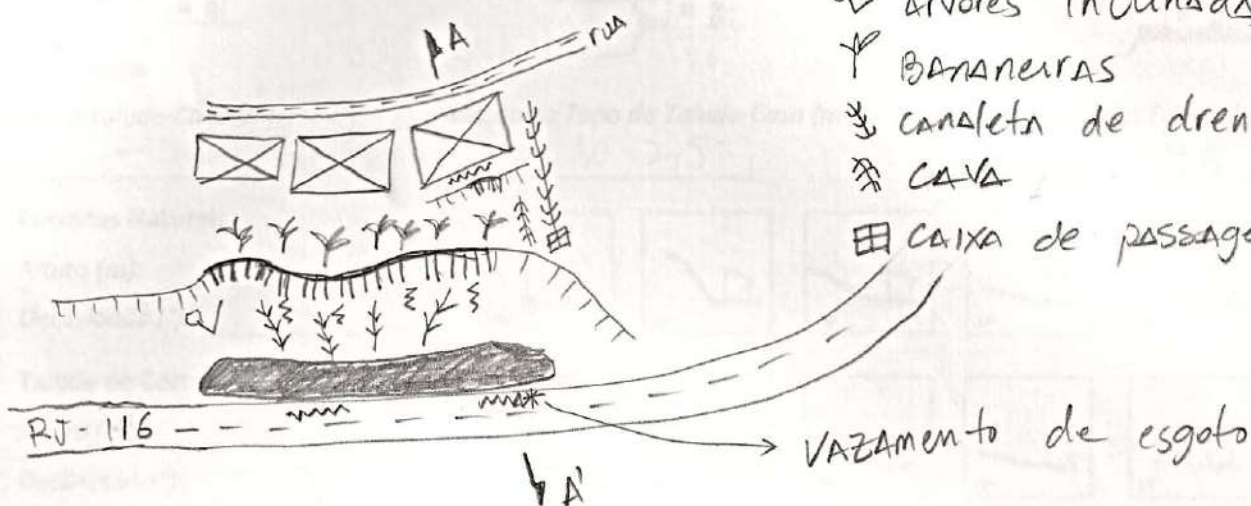
- ▬ Talude de corte
- ☞ Cicatriz de escorregamento
- ◐ Depósito de escorregamento
- ≡ Trincas no terreno
- Q Árvores inclinadas
- Y BANANEIRAS
- ⚡ canaleta de drenagem
- ⊗ CAVA
- ⊞ CAIXA de passagem

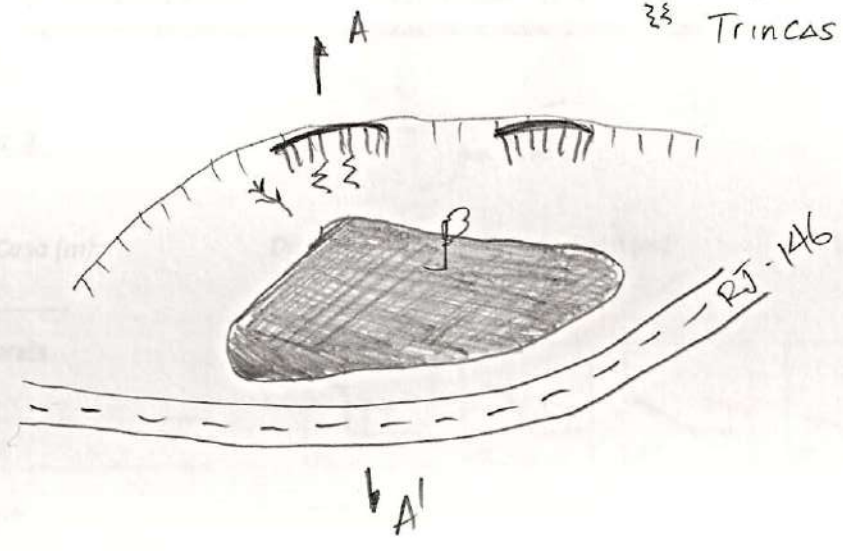
- feições erosivas
- Árvores inclinadas
- Talude de corte
- cicatriz de escorregamento
- Depósito de escorregamento
- Trincas no terreno

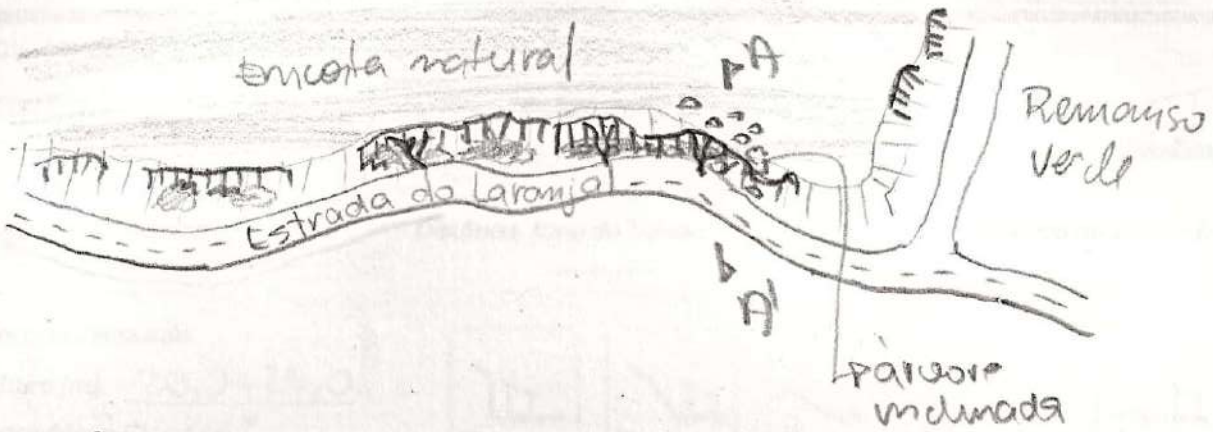
PLANTA

- Legenda
- | | | | |

| | talude de corte | | matacões |
| | feições erosivas | | |

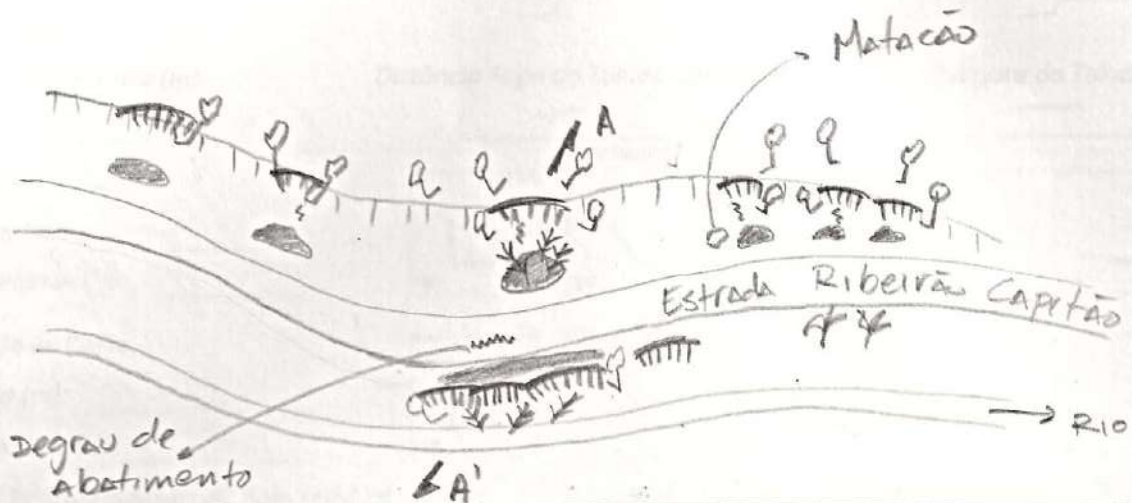
- |||| Talude de corte
- ∩ Cicatriz de escorregamento
- ∩ Árvores inclinadas
- Depósito de escorregamento
- ↘ feições erosivas
- § trinças no terreno
- † Bananeiras

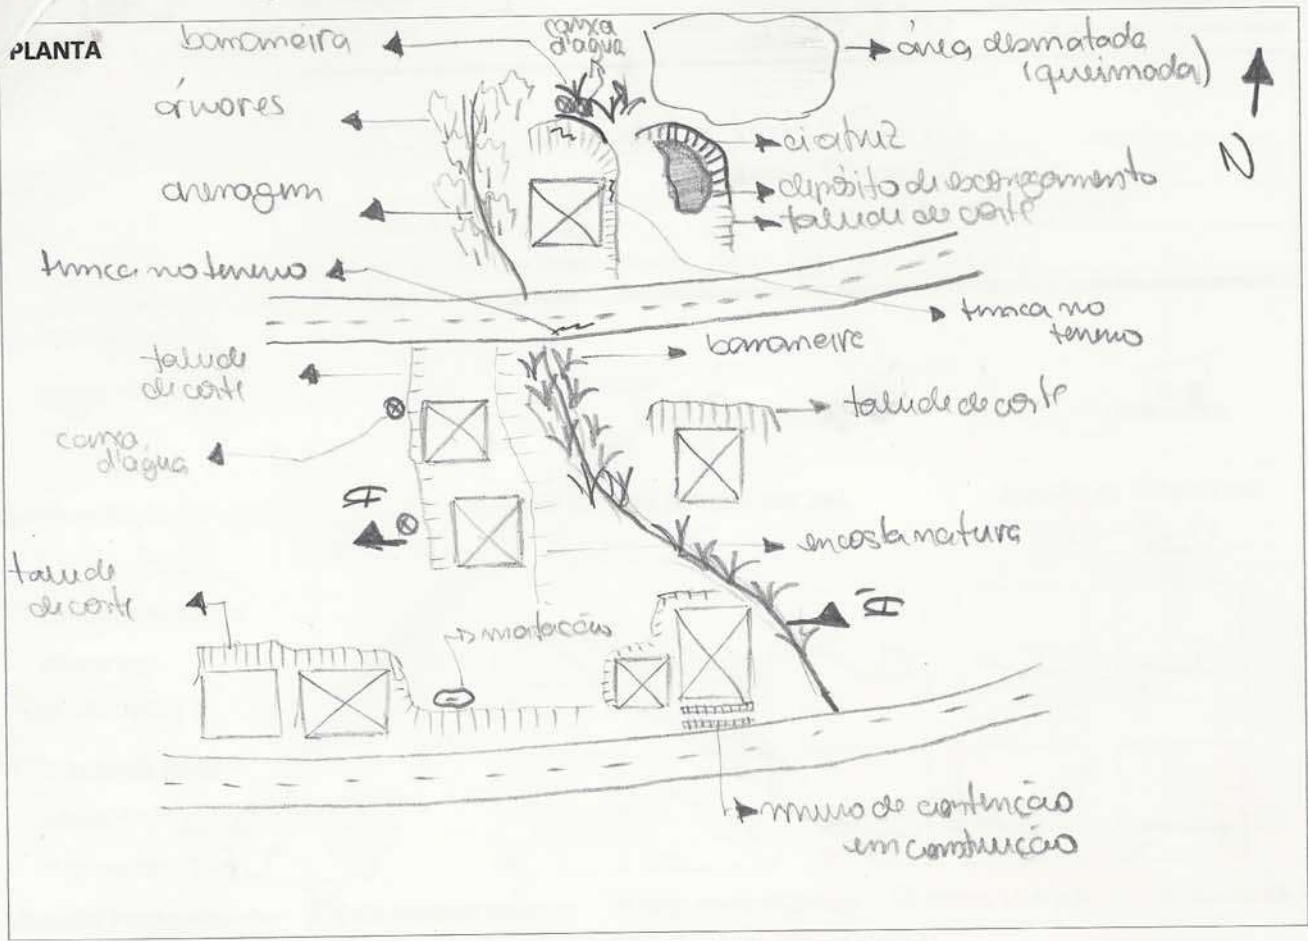
PLANTA

Selar trincas com argamassa. Remoção das bananeiras, de árvores inclinadas e caixas d'água. Limpeza e manutenção das obras executadas.

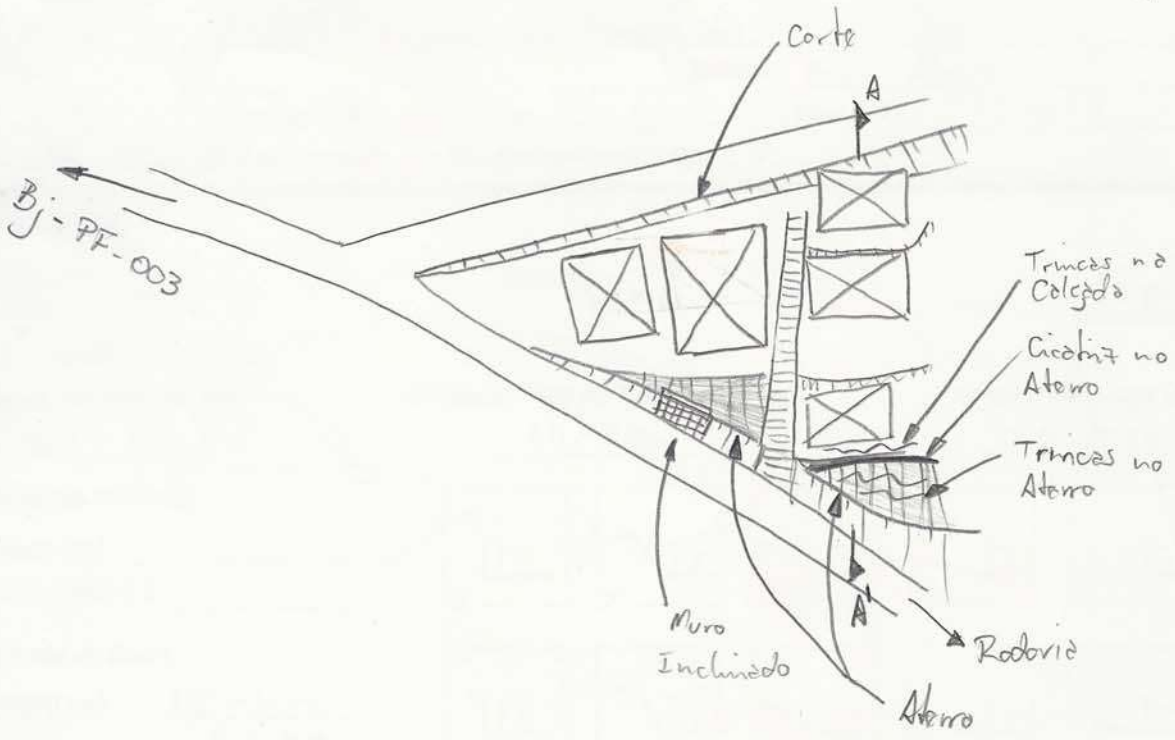
PLANTA

Selar trincas com argamassa ou argila. Proteção superficial com cobertura vegetal. Limpeza e manutenção das obras executadas

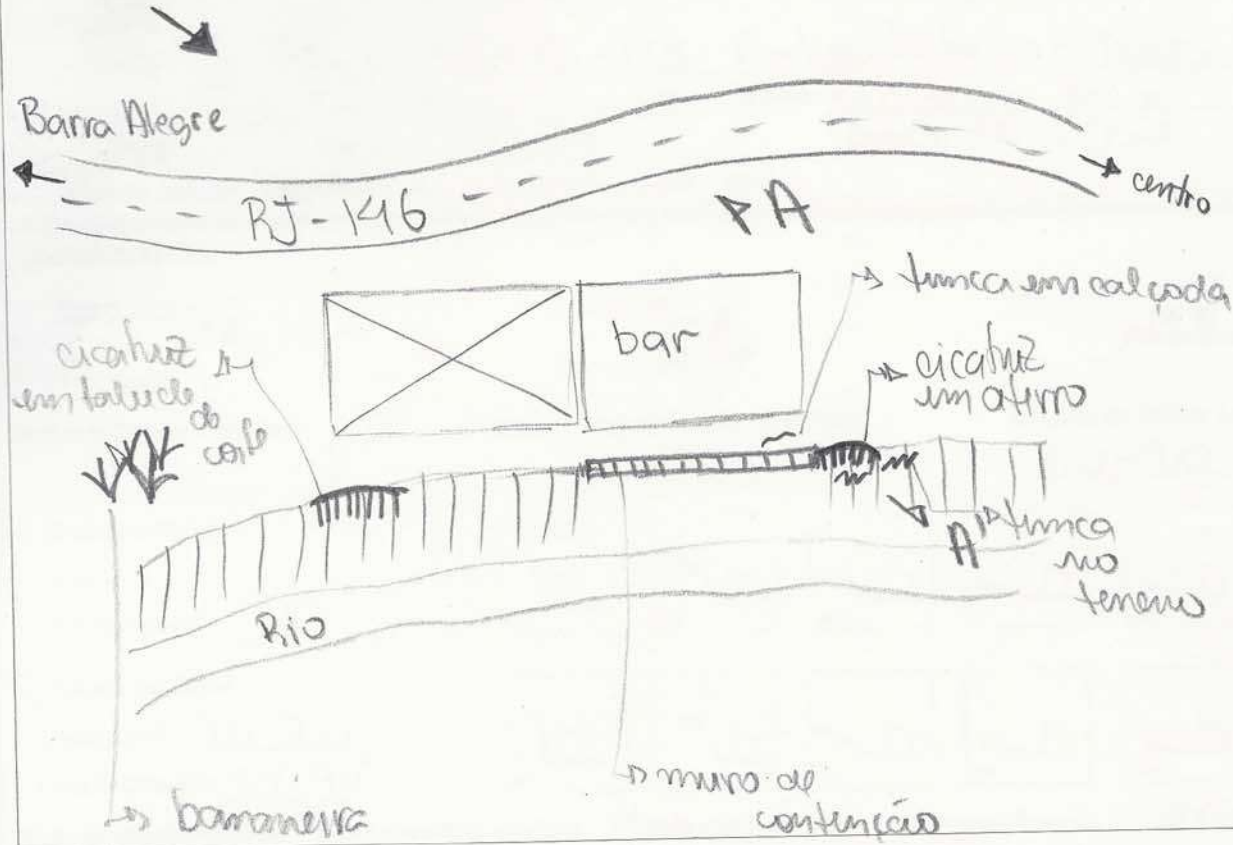
PLANTA

Selar trincas com argamassa. Remoção das bananeiras. Limpeza e manutenção das obras executadas.

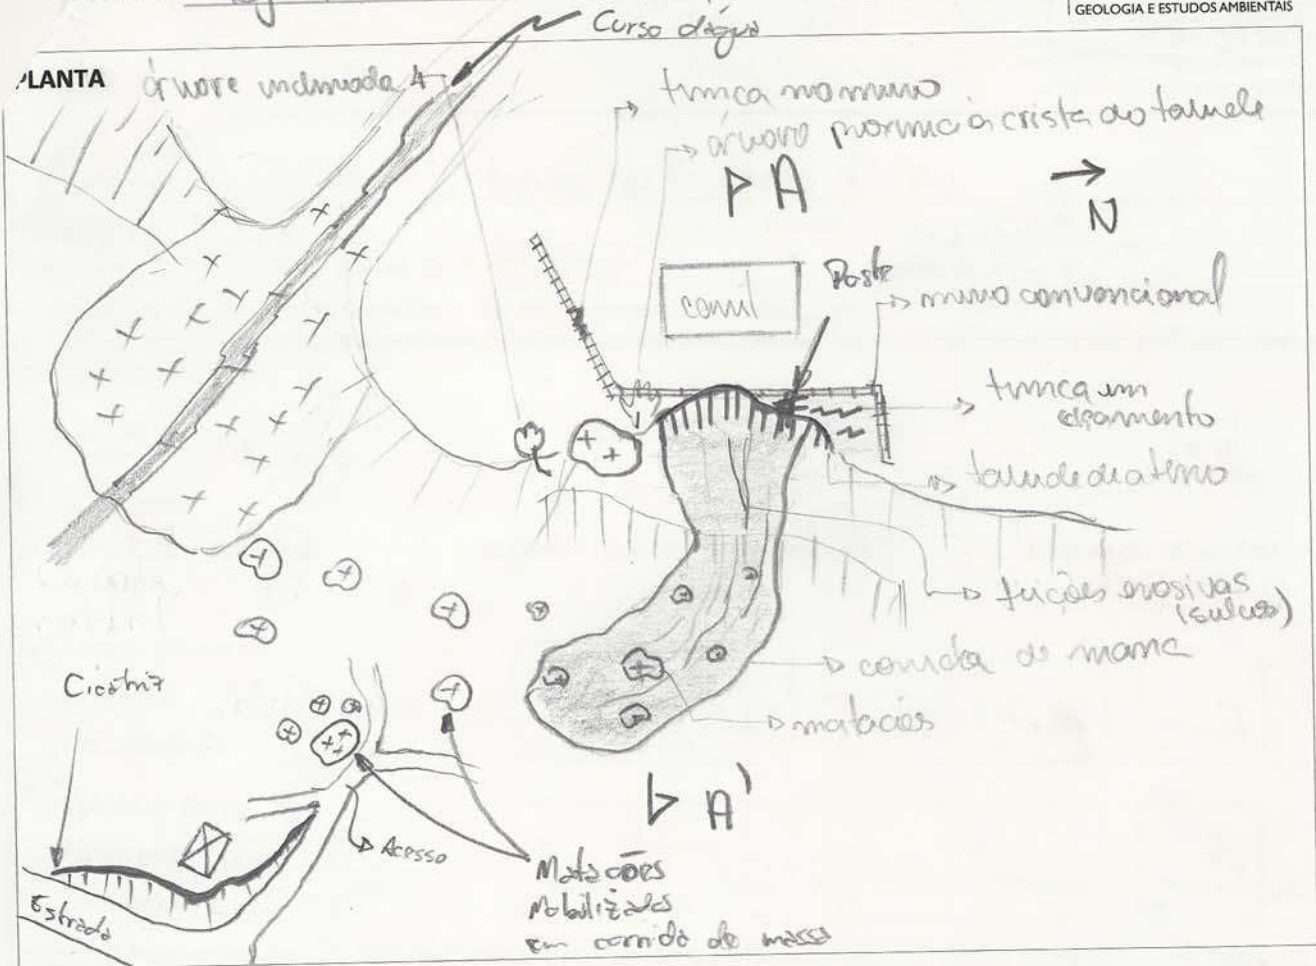
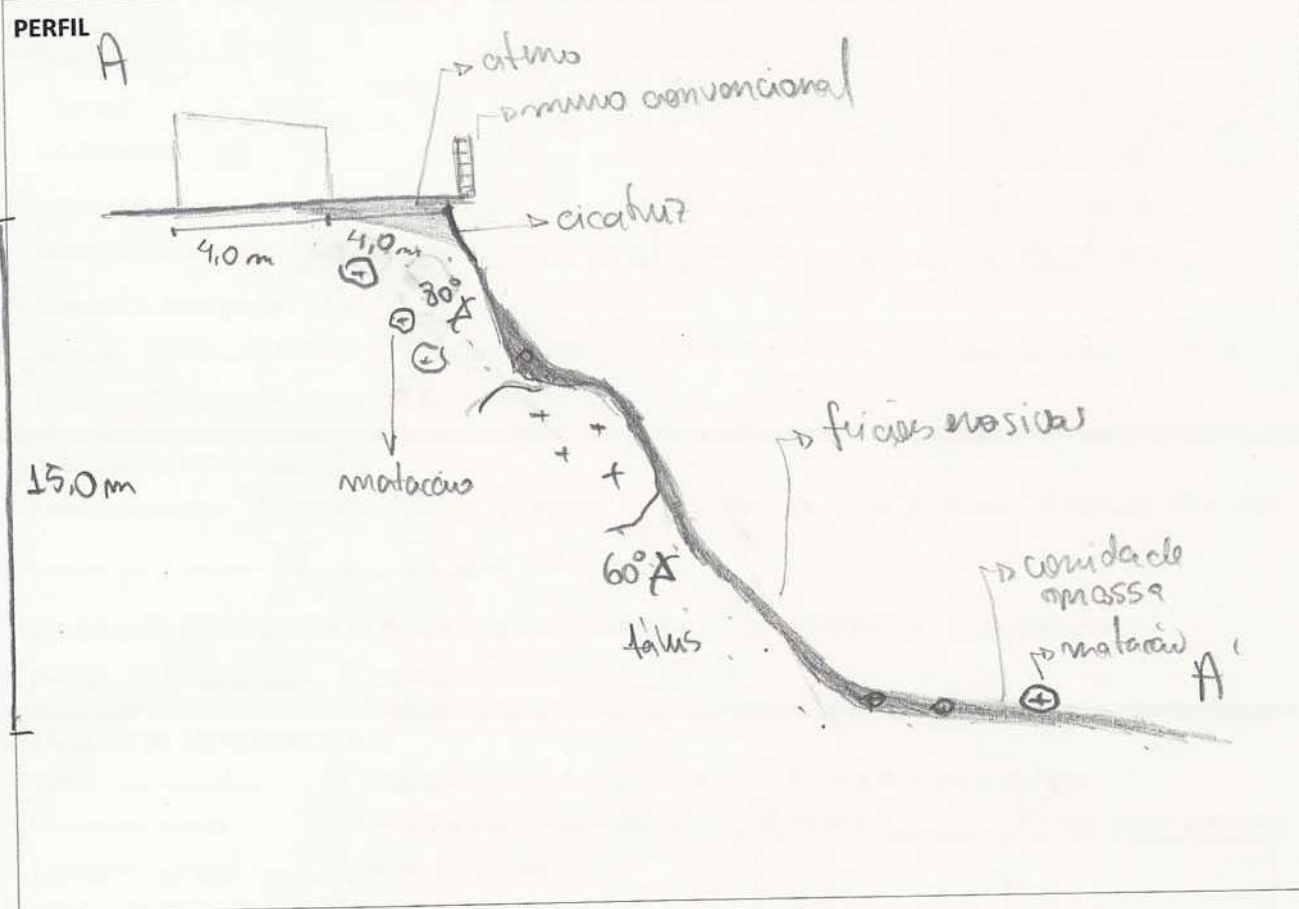
Selar trincas com argamassa. Remoção de árvores inclinada na crista do talude (vide planta). Desmonte/remoção dos blocos da encosta. Reimplantação de poste na crista do talude. Limpeza e manutenção das obras executadas.

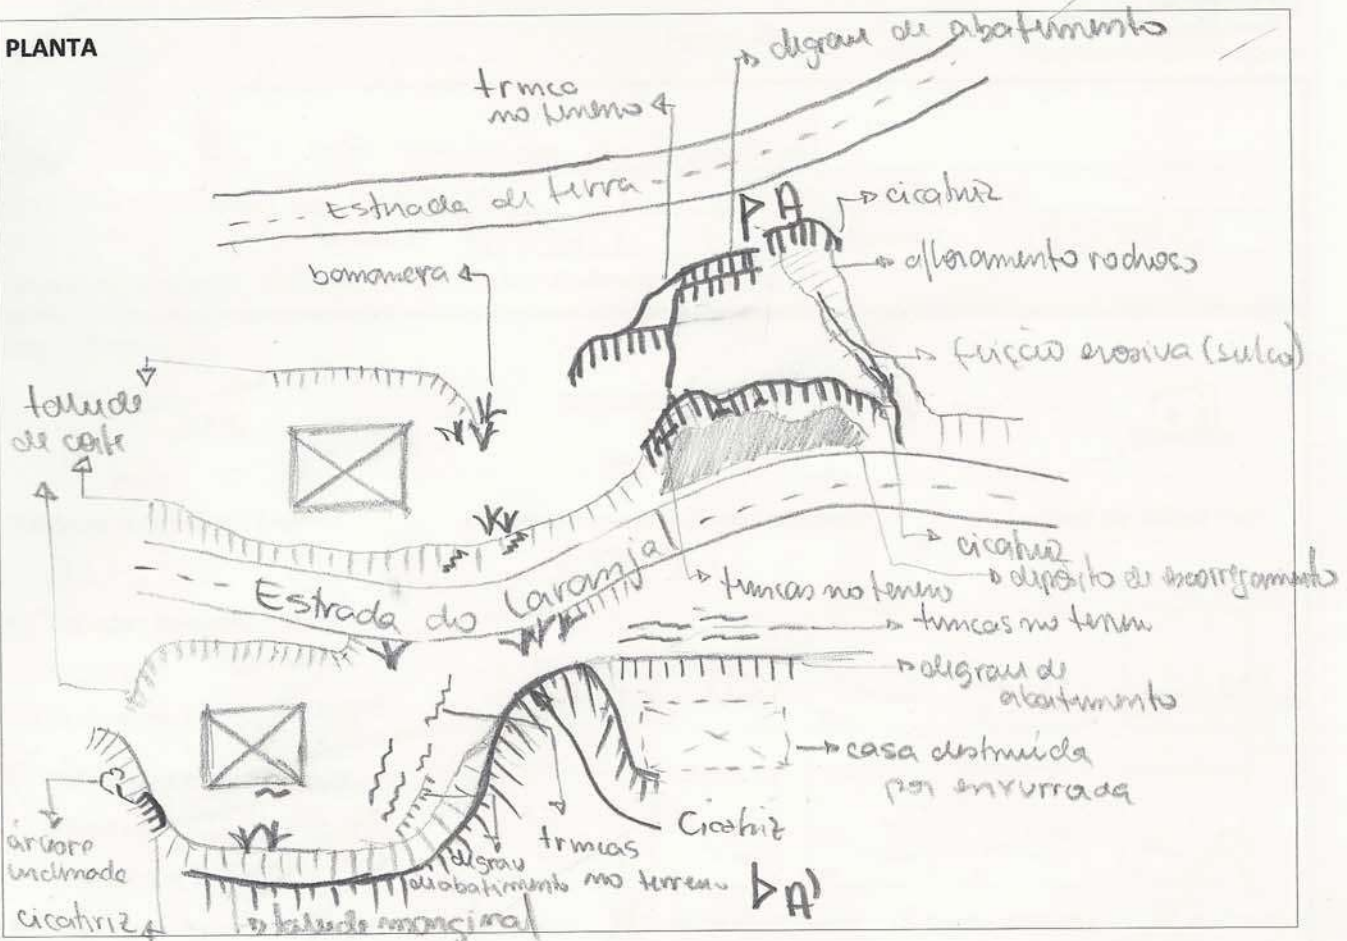
PLANTA

Selar trincas com argamassa. Remoção de árvores inclinadas e bananeiras. Proteção superficial com cobertura vegetal no retaludamento. Limpeza e manutenção das obras executadas.

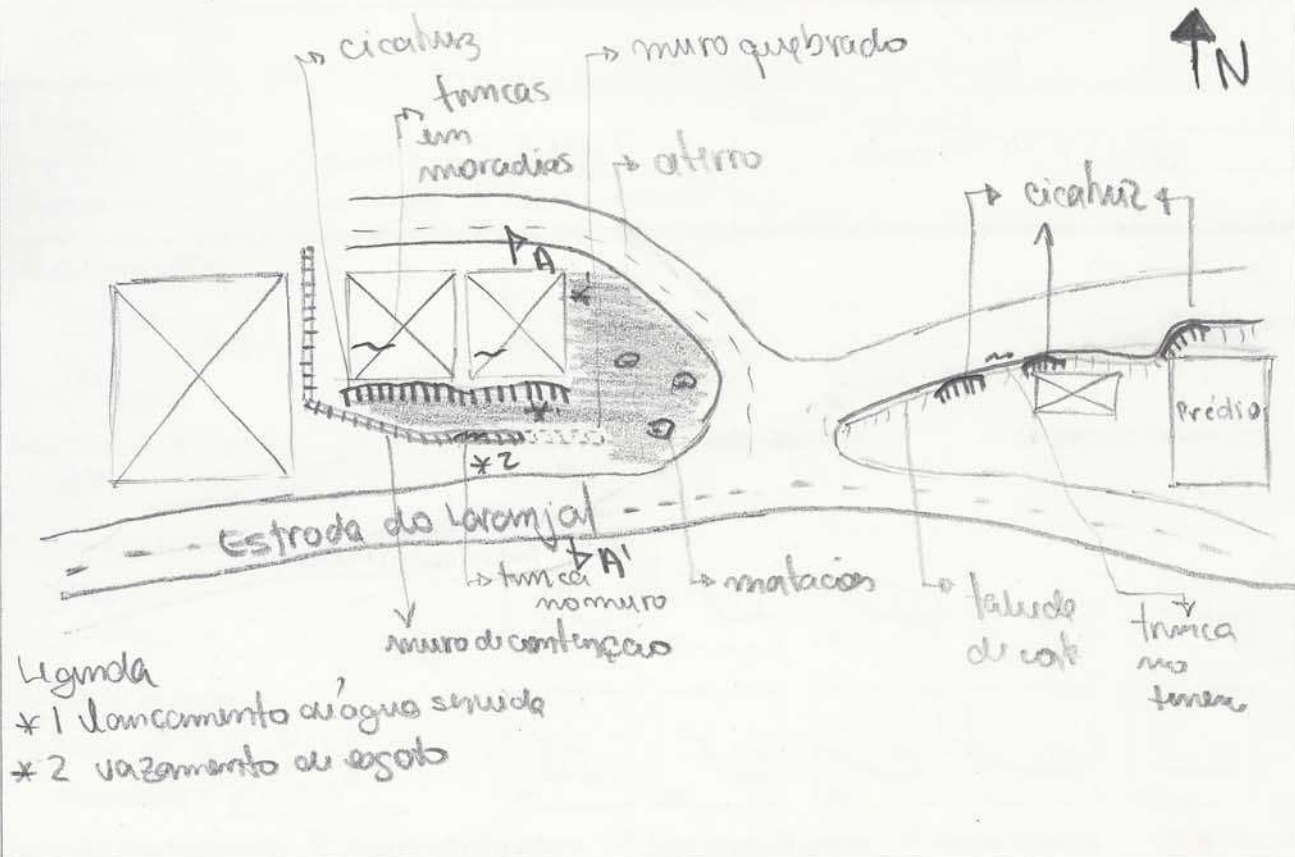
PLANTA

Selar trincas com argamassa. Canalizar lançamento de água servida em superfície. Conserto do vazamento de esgoto. Remoção de árvore na crista do talude. Limpeza e manutenção das obras executadas.

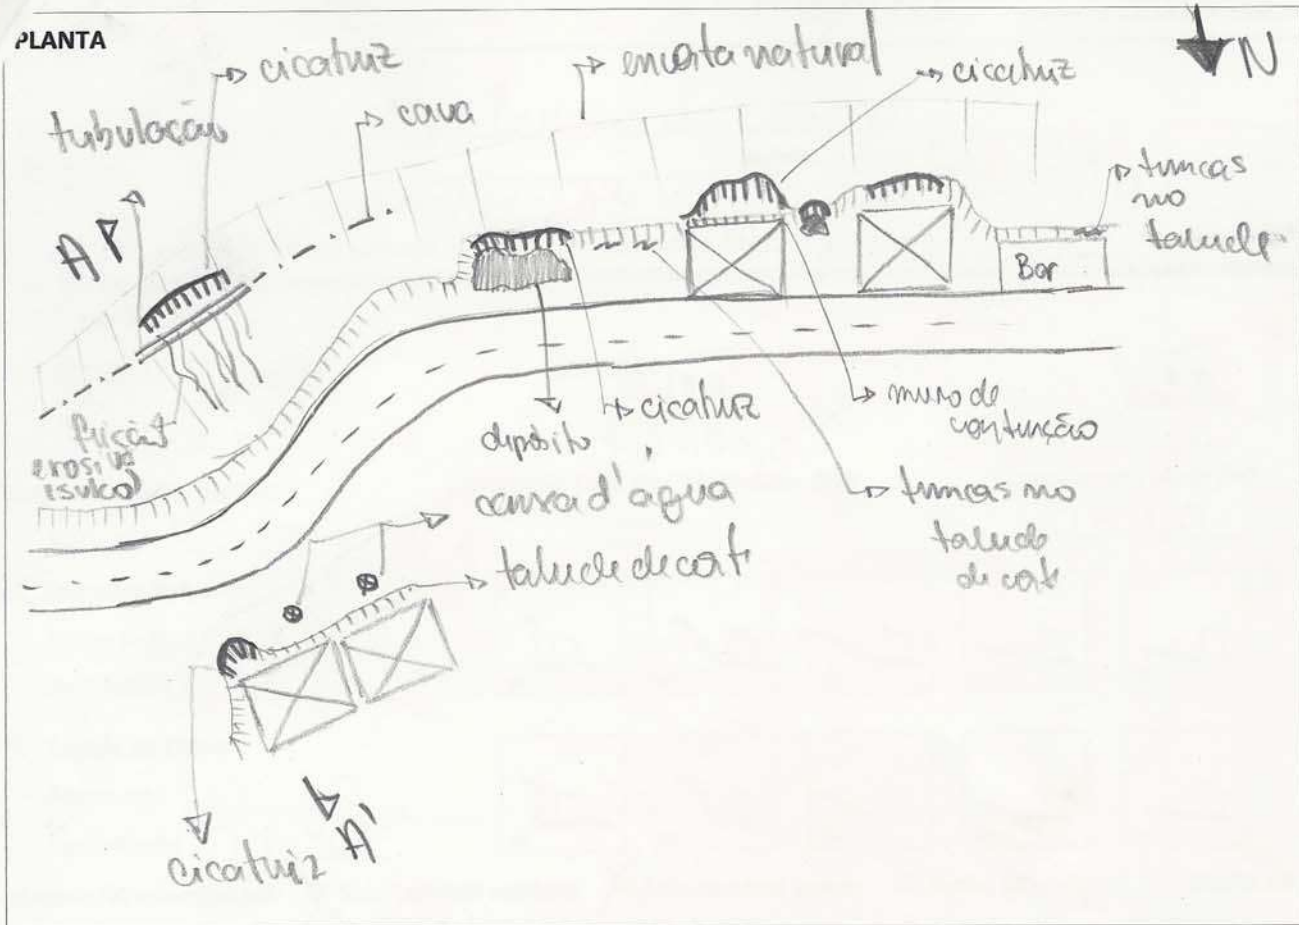
PLANTA

Conserto dos trechos com guia quebrada. Remoção de bananeiras e caixas d'água presentes a montante das residências. Proteção superficial com cobertura vegetal ou manta geotêxtil.

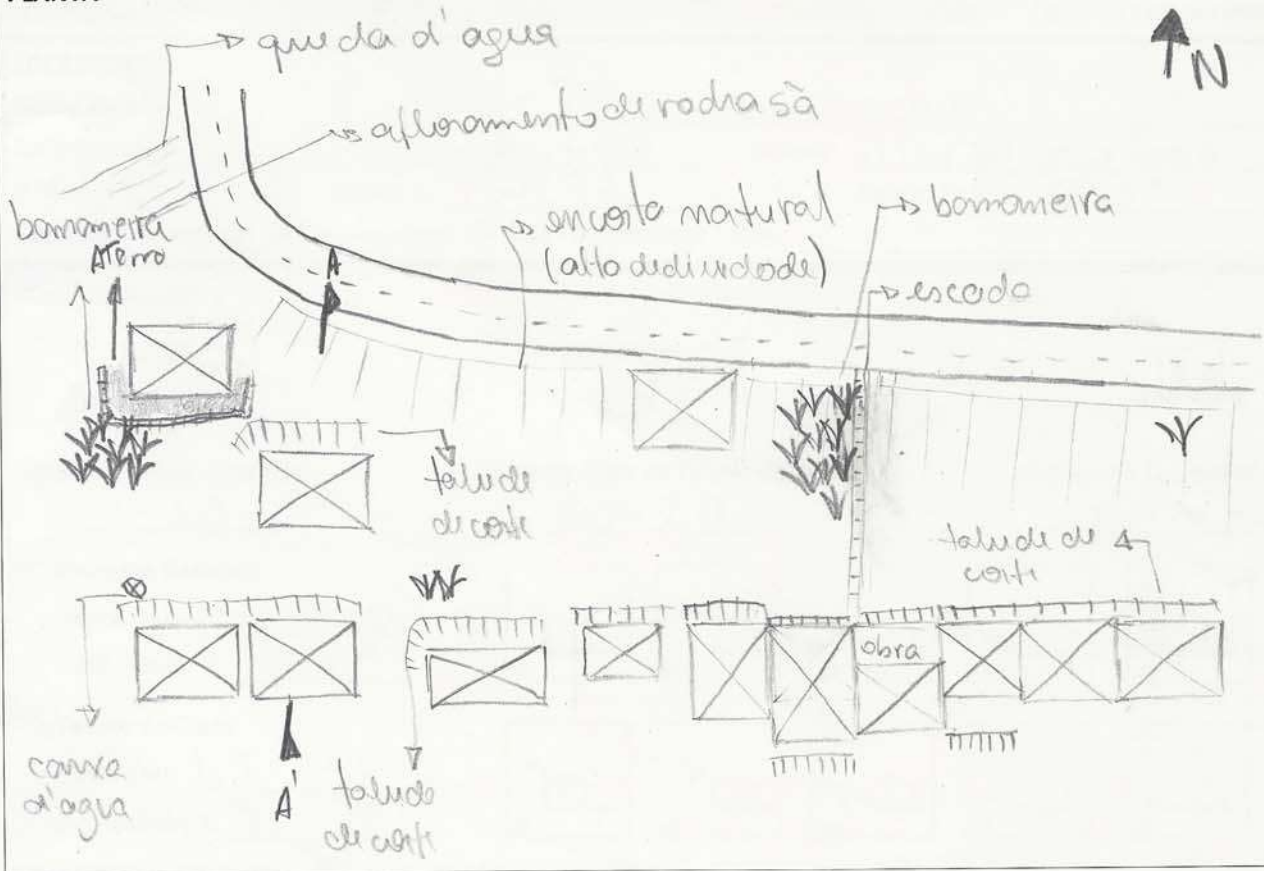
PLANTA

Remoção das bananeiras e caixas d'água. Proteção superficial com cobertura vegetal de gramíneas nas casas a leste da escada. Limpeza e manutenção das obras executadas.

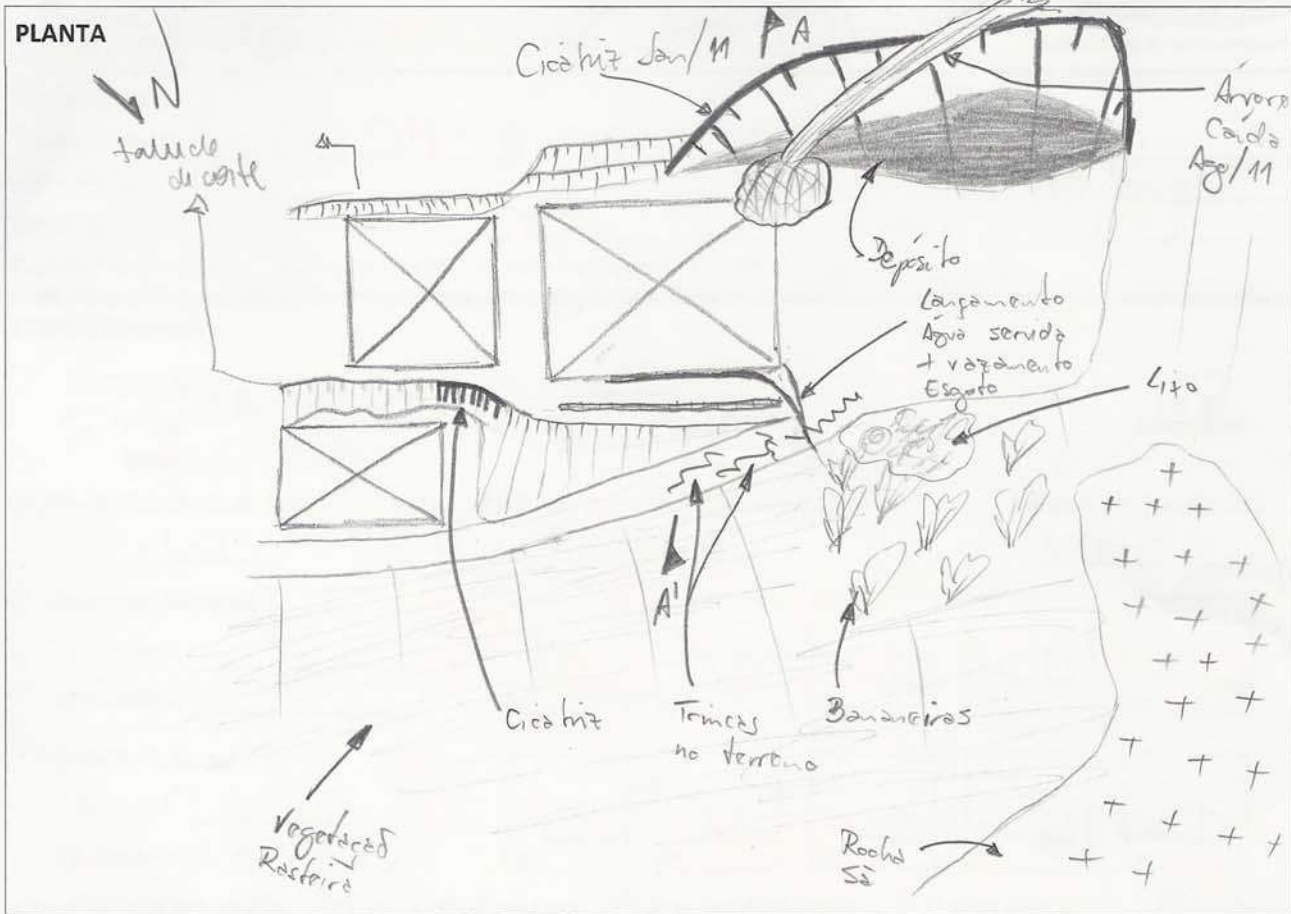
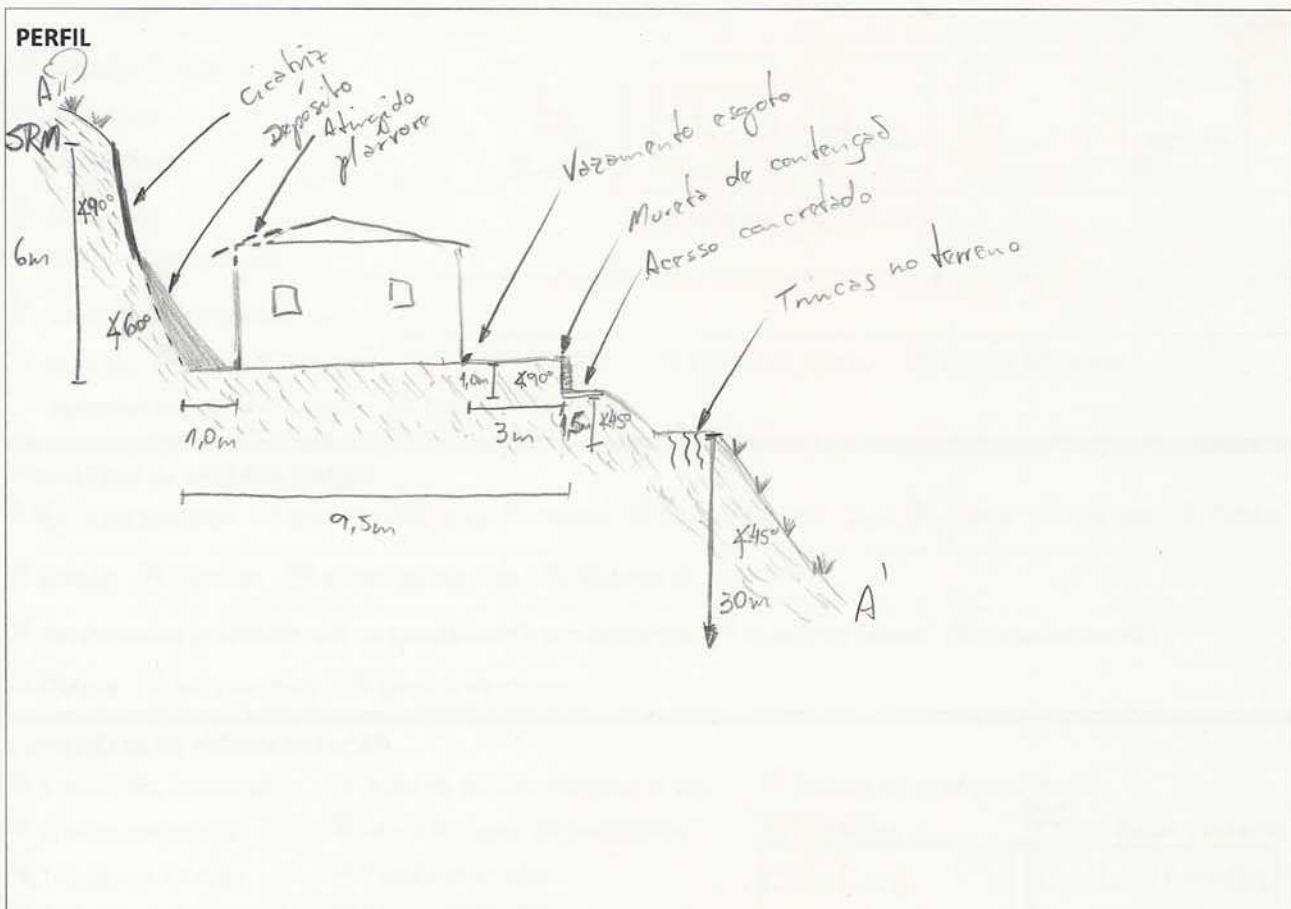
Selar as trincas no terreno com argamassa. Remoção das bananeiras e das árvores inclinadas. Conserto de vazamentos de esgoto e canalização de lançamento d'água servida em superfície. Limpeza e manutenção das obras executadas.

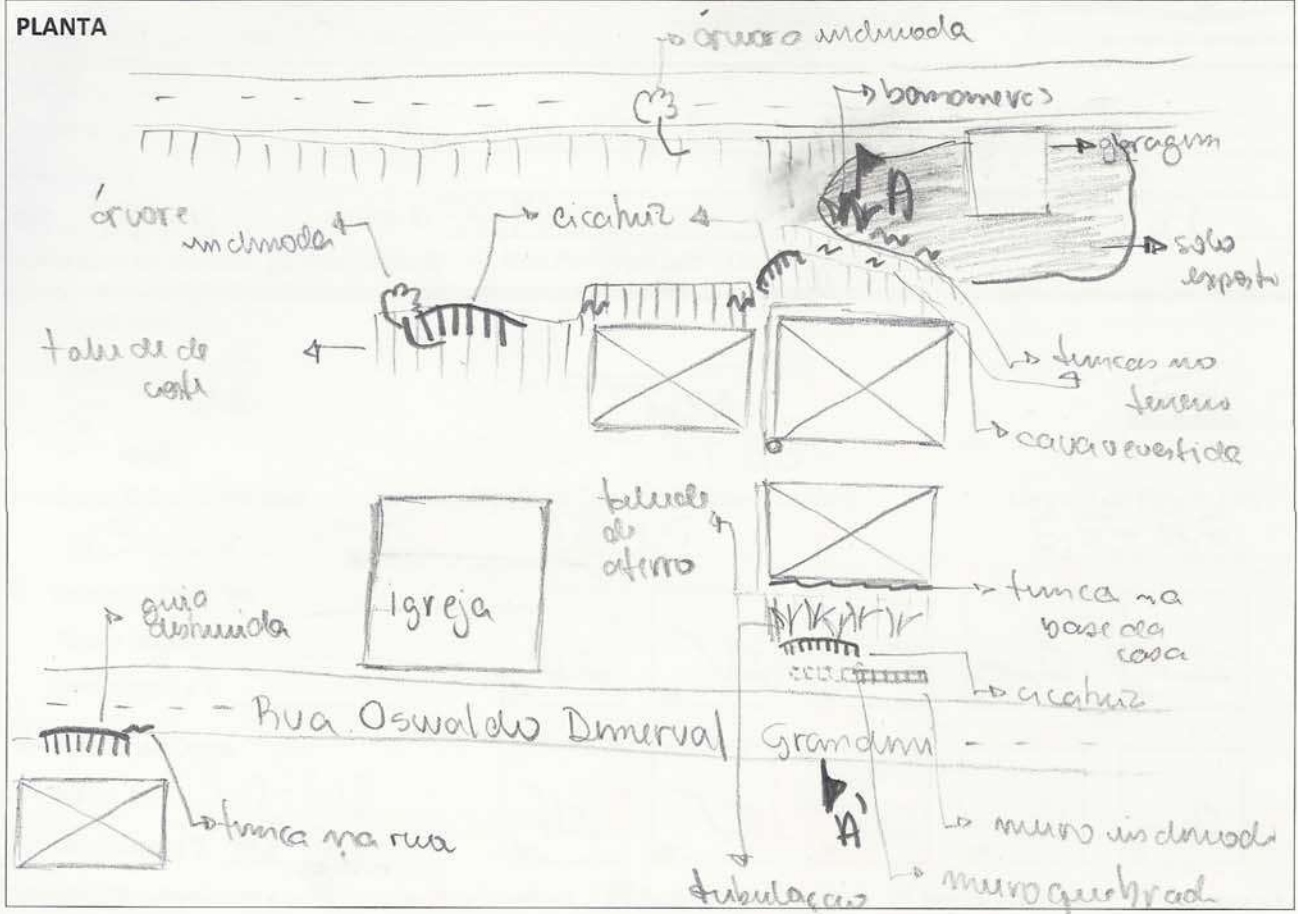
PLANTA

Selar trincas com argamassa. Remoção das bananeiras e das árvores inclinadas. Impermeabilização com argamassa da porção com solo exposto abaixo da garagem e construção de estrutura de concreto na mesma. Limpeza e manutenção das obras executadas.
