Município de Bom Jardim

LOCALIZAÇÃO

Nome da área: Bj-FL-001 - Estrada Barra - Banquete

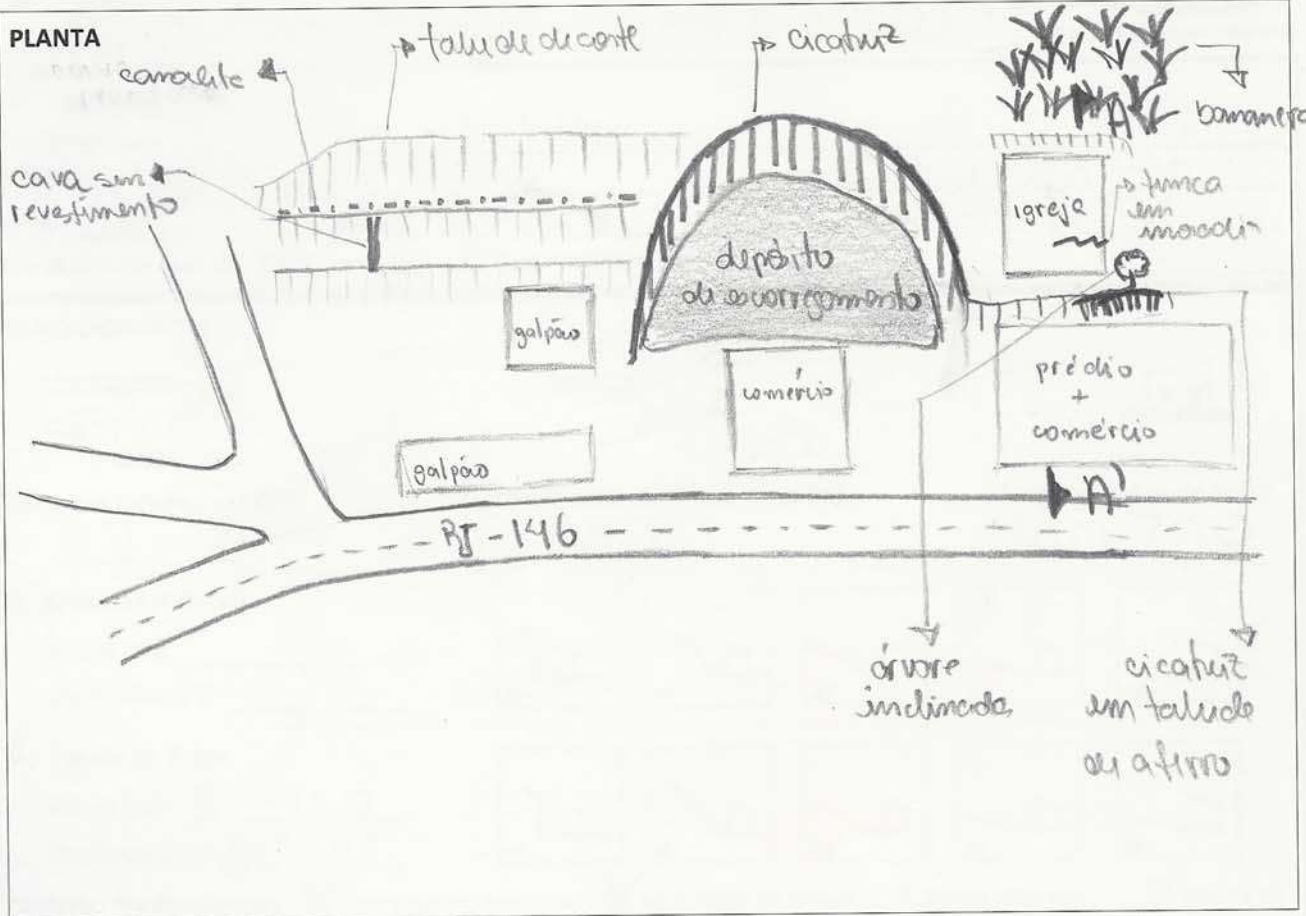
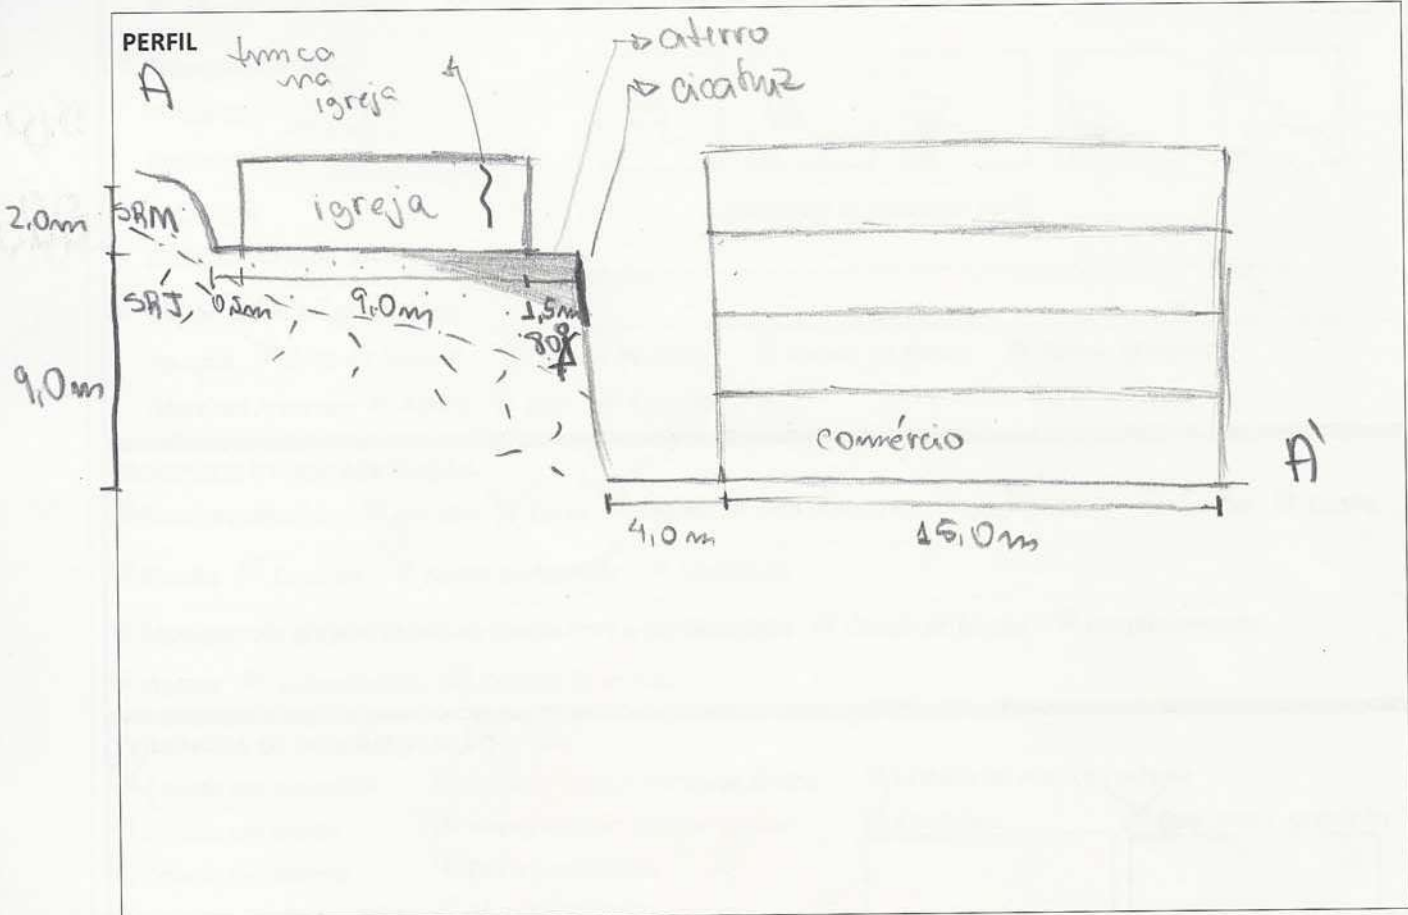
Selar trincas com argamassa. Remoção das bananeiras e das árvores inclinadas. Proteção superficial com cobertura vegetal no retaludamento. Limpeza e manutenção das obras executadas.

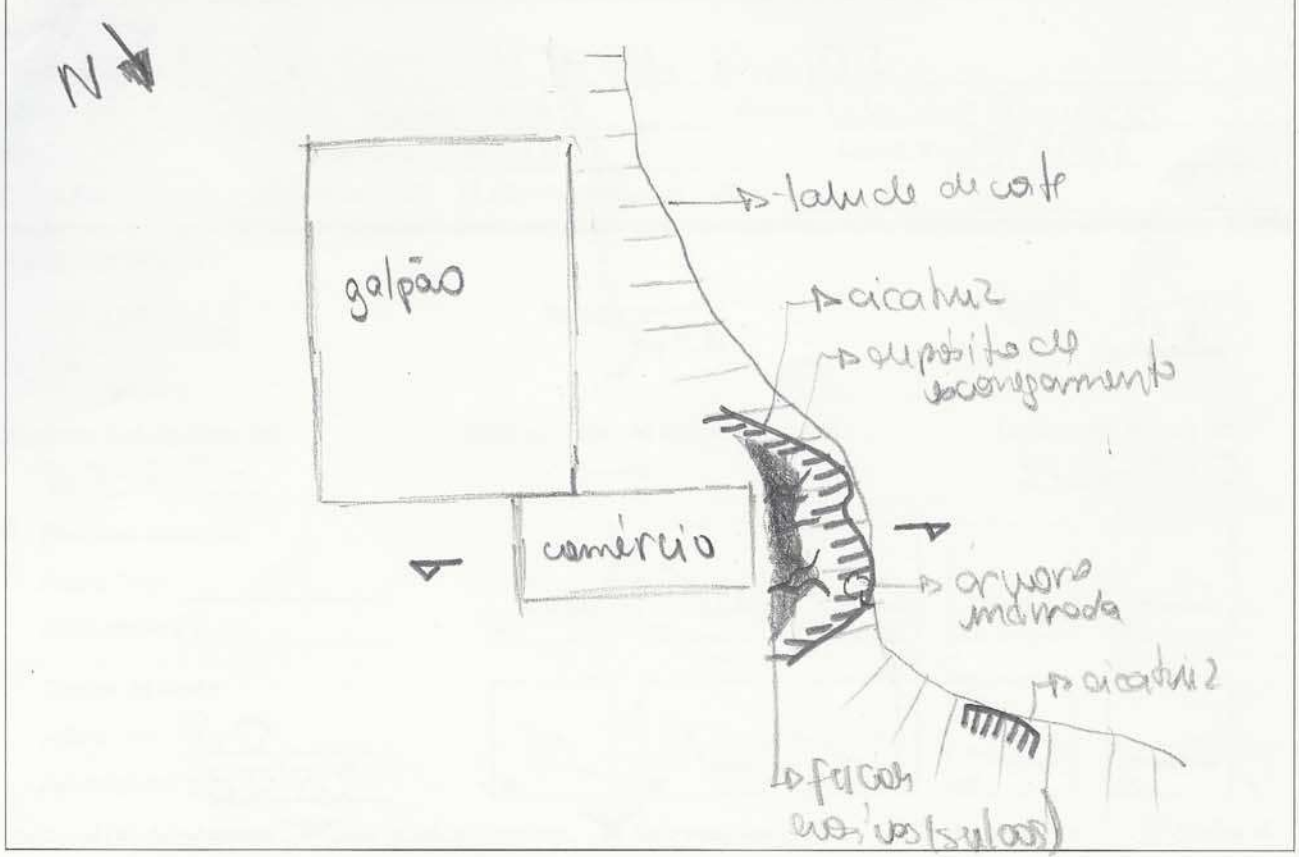
PLANTA

Remoção das árvores inclinadas. Proteção superficial com cobertura vegetal no retaludamento. Limpeza e manutenção das obras executadas.

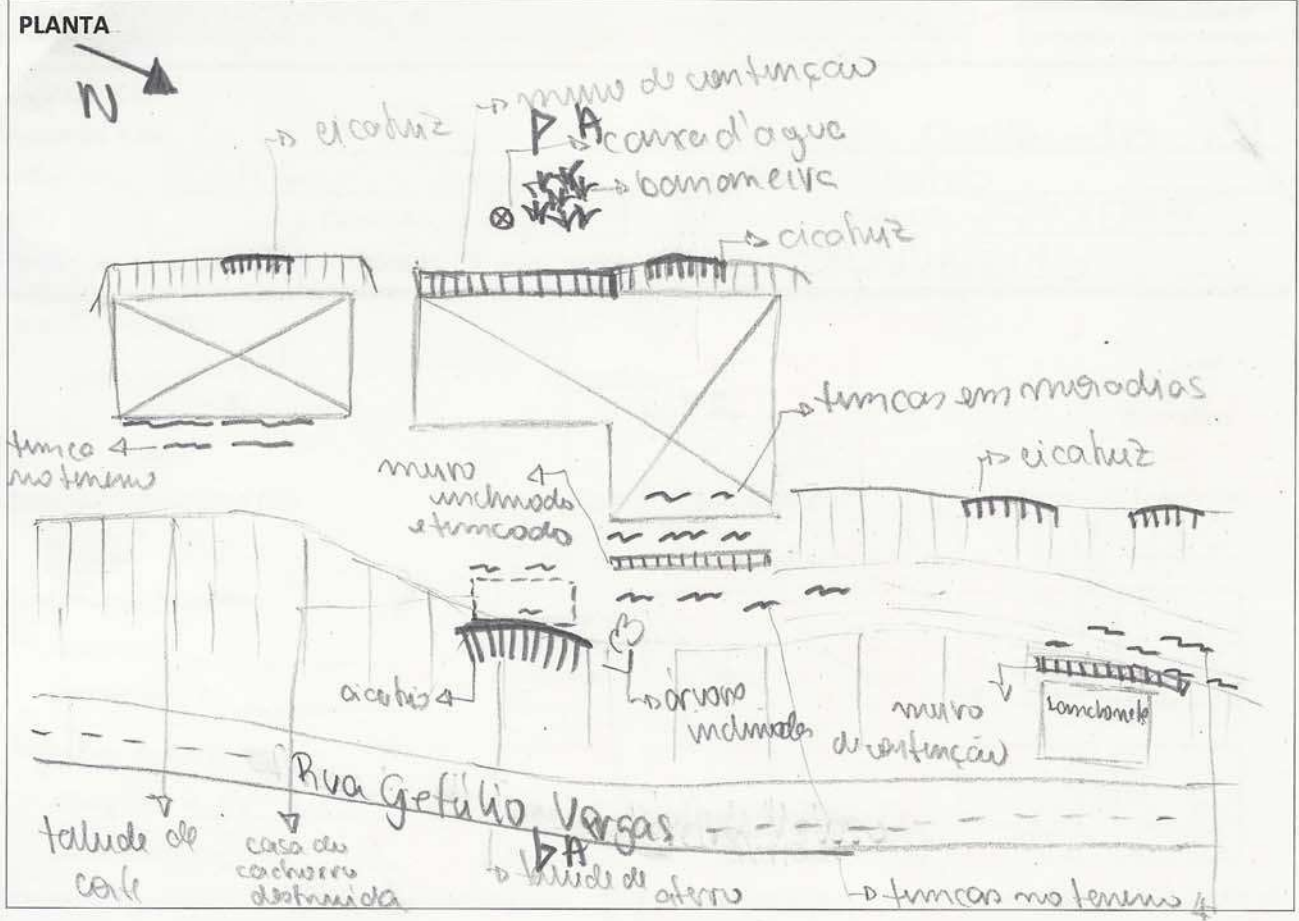
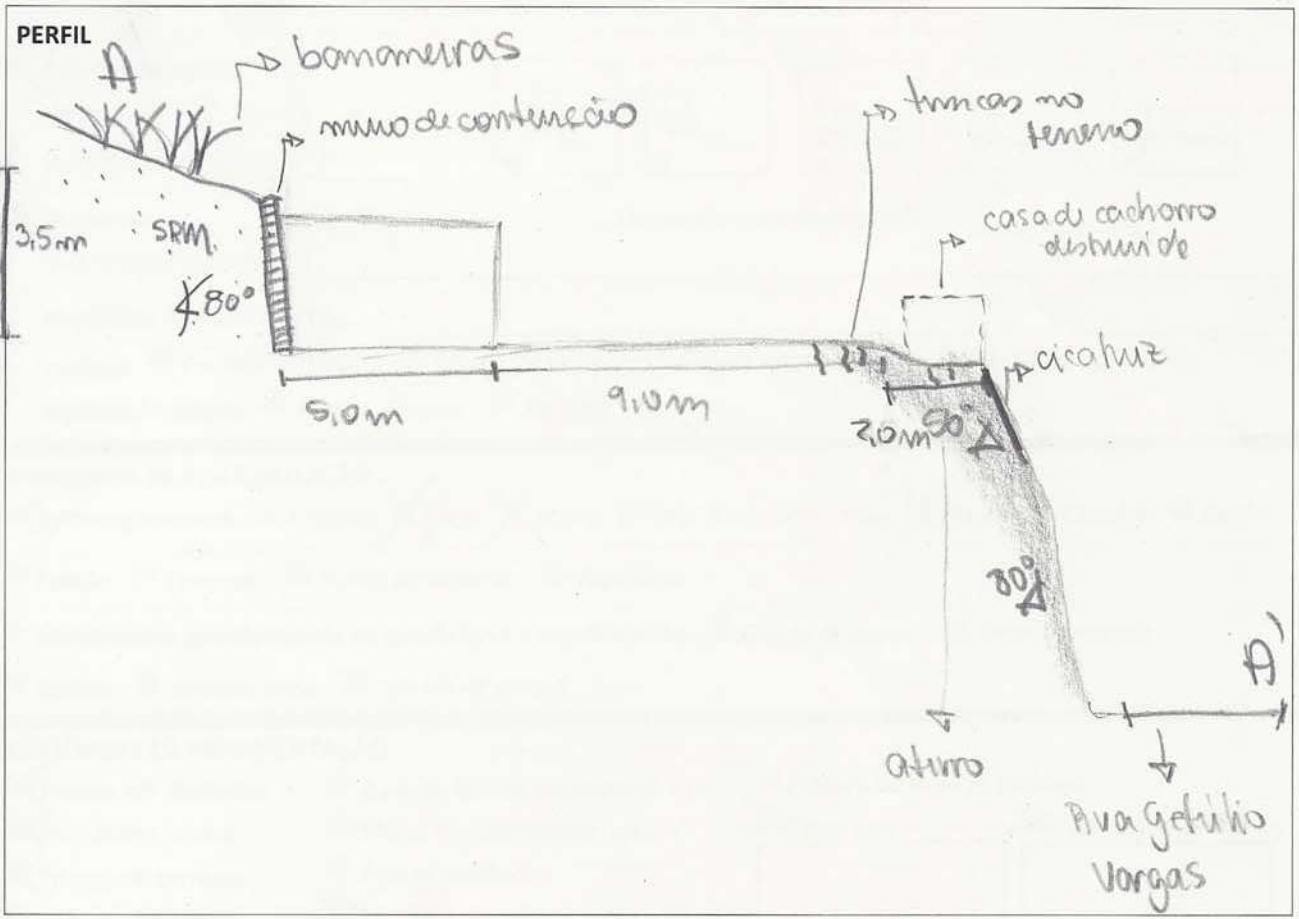
Selar as trincas no terreno com argamassa. Proteção superficial com cobertura vegetal no retaludamento. Remoção das bananeiras e das árvores inclinadas. Limpeza e manutenção das obras executadas;
